## 2. Wasserkonferenz Lausitz

### Die Spree in Vergangenheit und Gegenwart

#### Eine Zeitreise zum Verständnis der wasserwirtschaftlichen Zukunft der Spree

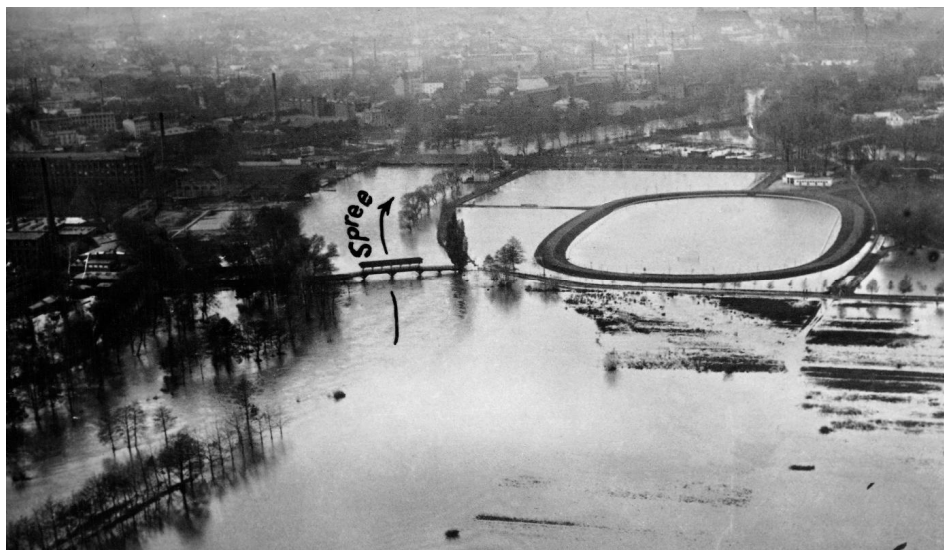
Hochwasser in Cottbus von 1930  
(Quelle: Reichsluftbildaufnahme)

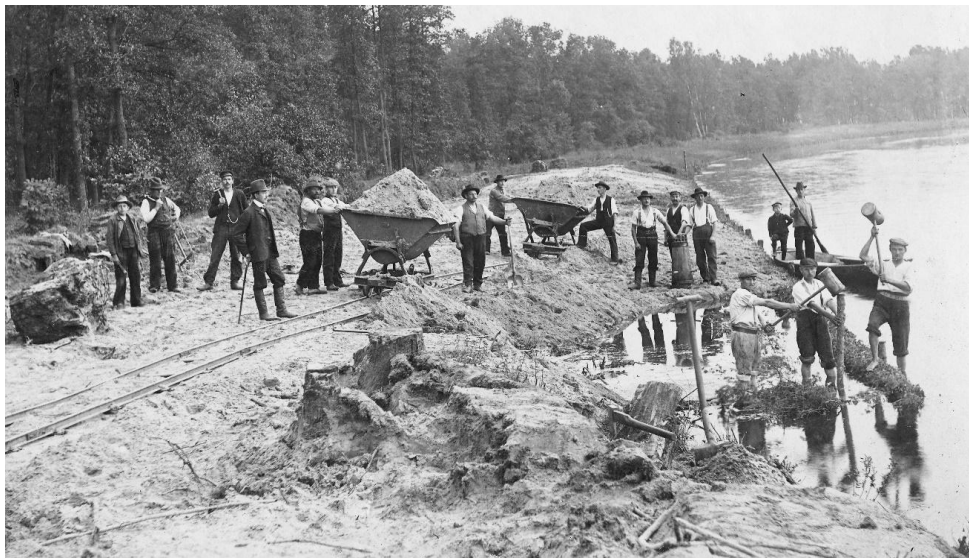
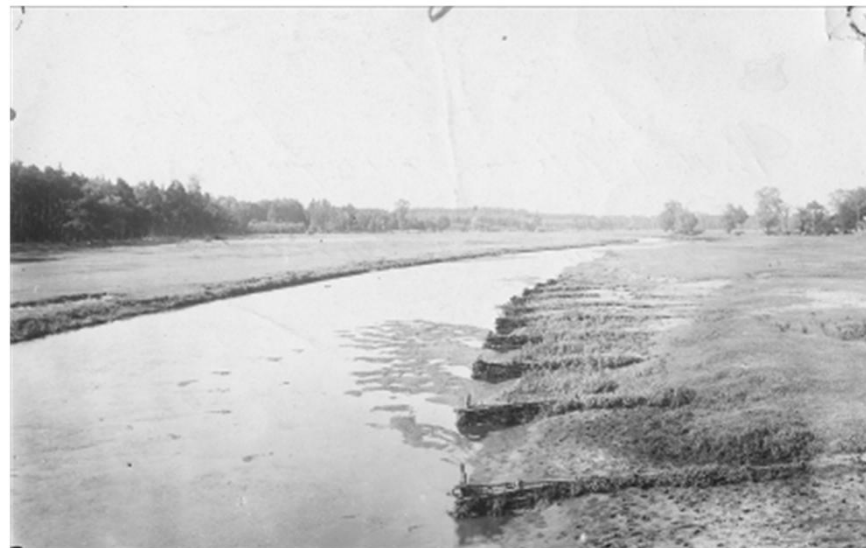
Ausbaumaßnahmen an der Spree (Quelle: LfU Brandenburg)

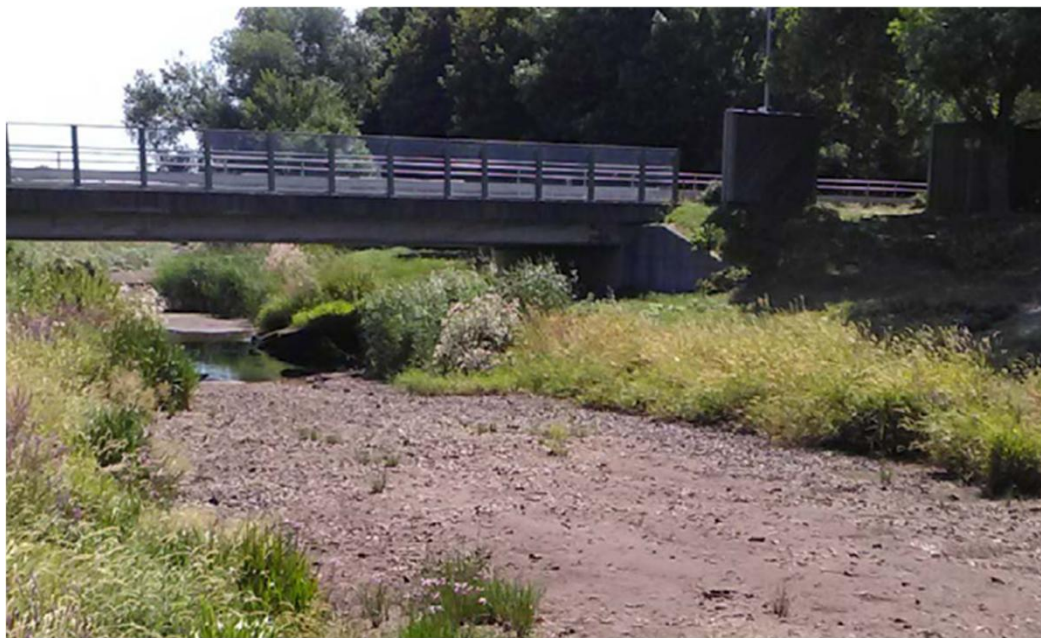
Ausgetrockneter Flusslauf der Schwarzen Elster im August 2018  
an der Brücke B96 (Quelle: LfU 2021)
